Odolnost asfaltových vozovek na kongresu Eurasphalt & Eurobitume

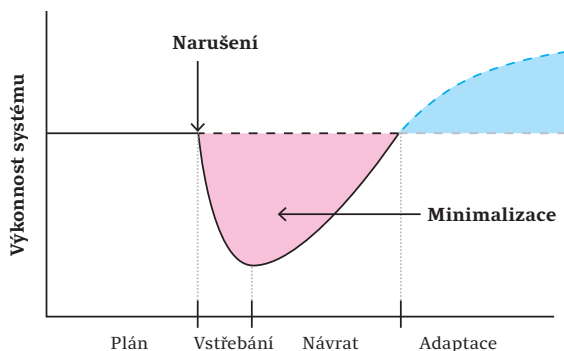
Obrázek 1: Princip odolnosti systému [Vilsteren I., session 9, E&E Congress 2024]

Obecně je tedy možné odolnost stručně definovat jako schopnost systému vyrovnat se se změnou a pokračovat v rozvoji. V úvodní prezentaci paní Vilsteren na semináři kongresu bylo toto přehledně znázorněno (obrázek 1).

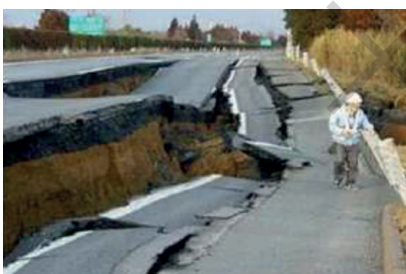
Obrázek 3: Sesuv násypu a porušení vozovky [1]

Způsobené škody jsou v literatuře [1] dokumentovány řadou fotografií. Zde jsou pro ilustraci převzaty 3 fotografie poruch asfaltových vozovek a 2 fotografie poškození betonových vozovek na letištích.

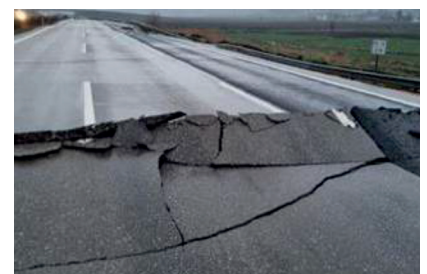
Obrázek 5: Příčná trhlina a pokles asfaltové vozovky [1]

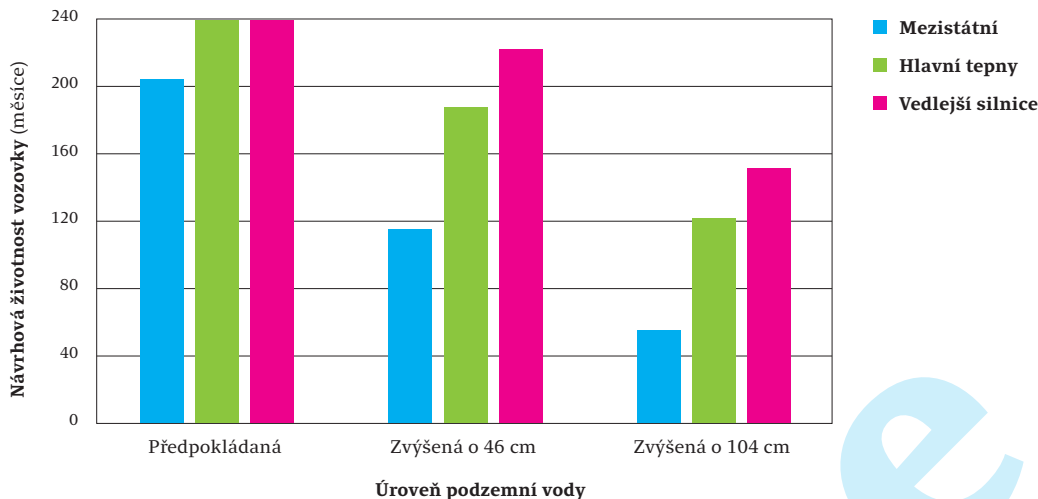
Obrázek 8: Vliv dlouhodobého zvýšení hladiny podzemní vody na teoretickou životnost vozovky [2]

Protože americká návrhová metoda je velmi odlišná od české, je v tomto textu uveden na obrázku 8 pouze shrnující graf. Na něm je teoretická životnost vozovky v měsících pro dálnice, hlavní a vedlejší komunikace pro standardní návrh a dvě uvažovaná dlouhodobá zvýšení hladiny podzemní vody. Zvýšení hladiny podzemní vody vedlo k významným zkrácením teoretické životnosti vozovky. Za zmínku stojí, že téměř ve všech případech bylo větší zkrácení životnosti způsobeno deformacemi konstrukce než vývojem únavových trhlin.

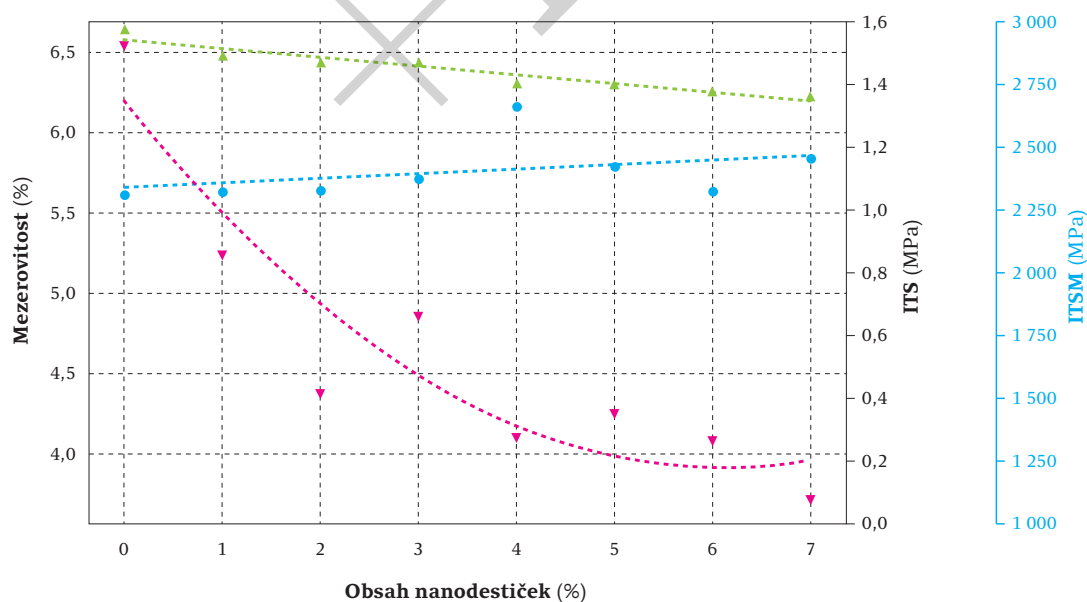
Obrázek 10: Vliv dávkování grafenových nanodestiček [3]

Grafenové nanodestičky snižují mezerovitost směsi. Laboratorními zkouškami byl v [3] nejprve zkoumán vliv obsahu nanodestiček ve směsi na její mechanické vlastnosti. Při zkoušce v příčném tahu s rostoucím obsahem grafenových nanodestiček rostl modul tuhosti ITSM (dle EN-12697-26 z roku 2012), ale snižovala se pevnost v příčném tahu ITS (dle EN 12697-23 z roku 2018). Závislost mezerovitosti a vlastností při zkoušce v příčném tahu na obsahu nanodestiček je znázorněna na obrázku 10.

Kritériem pro stanovení vhodného podílu nanodestiček je to, aby byly rozptýleny tak, že se již vzájemně ovlivňují z hlediska elektrických vlastností. To se projeví tím, že elektrický odpor zkušební tělesa náhle prudce klesne o několik řádů, protože grafen je extrémně vodivý materiál. U zkušební směsi k tomu došlo při obsahu nanodestiček 1,5 %. Při obsahu nanodestiček ≥ 2 % se již odpor měnil jen málo. Jako vhodné dávkování byl proto zvolen podíl 3 %. Pro něj pak byly prováděny další zkoušky.

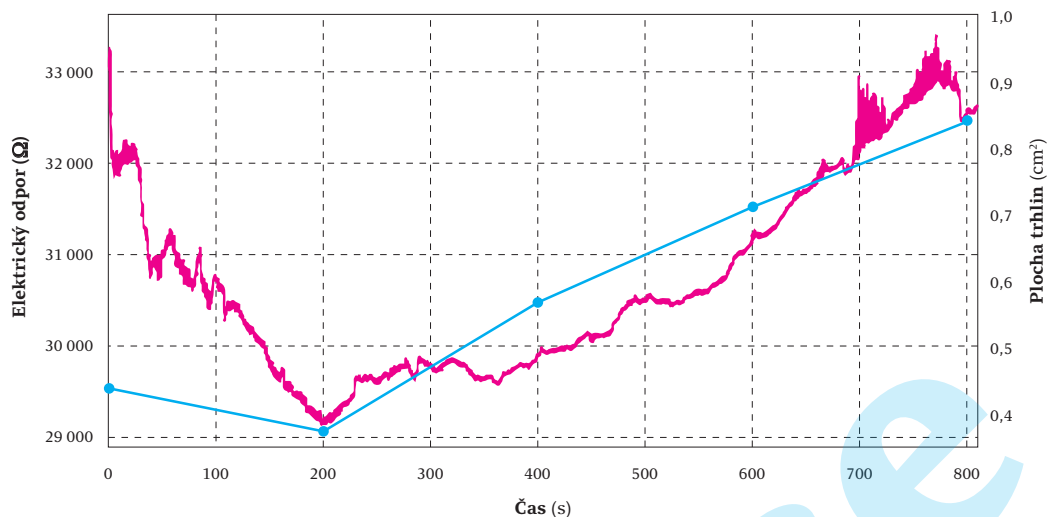
Obrázek 11: Elektrický odpor a plocha trhlin během zkoušky opakovaným zatěžováním [3]

Při zkoušce s velkým počtem zatěžovacích cyklů docházelo nejprve k snižování elektrického odporu. Po cca 200 cyklech se tendence obrátila. Až do konce zkoušky již elektrický odpor stále rostl. To bylo interpretováno tak, že v první fázi docházelo zatěžováním ke zmenšení mezerovitosti. Poté již začalo opakovaným zatěžováním docházet k porušování vzorku. Vytvářely se v něm mikrotrhliny, které přerušovaly kontakty mezi grafenovými nanodestičkami a elektrický odpor postupně rostl. Zkušební těleso bylo během zkoušky fotografováno a snímky byly vyhodnoceny metodou digitálního zpracování a analýzou obrazů. To umožnilo dokumentovat vývoj trhlin na povrchu zkušební tělesa při opakovaném zatěžování. Mezi průběhem elektrického odporu a množstvím trhlin z digitálního zpracování byla jasná korelace, jak je vidět na obrázku 11.
